高台县北河新村片区棚户区改造项目北河新村
17号-22号楼建设项目
地块第一阶段土壤污染状况调查报告

编制单位：高台县金华信中小企业服务有限公司

编制日期：2024年12月

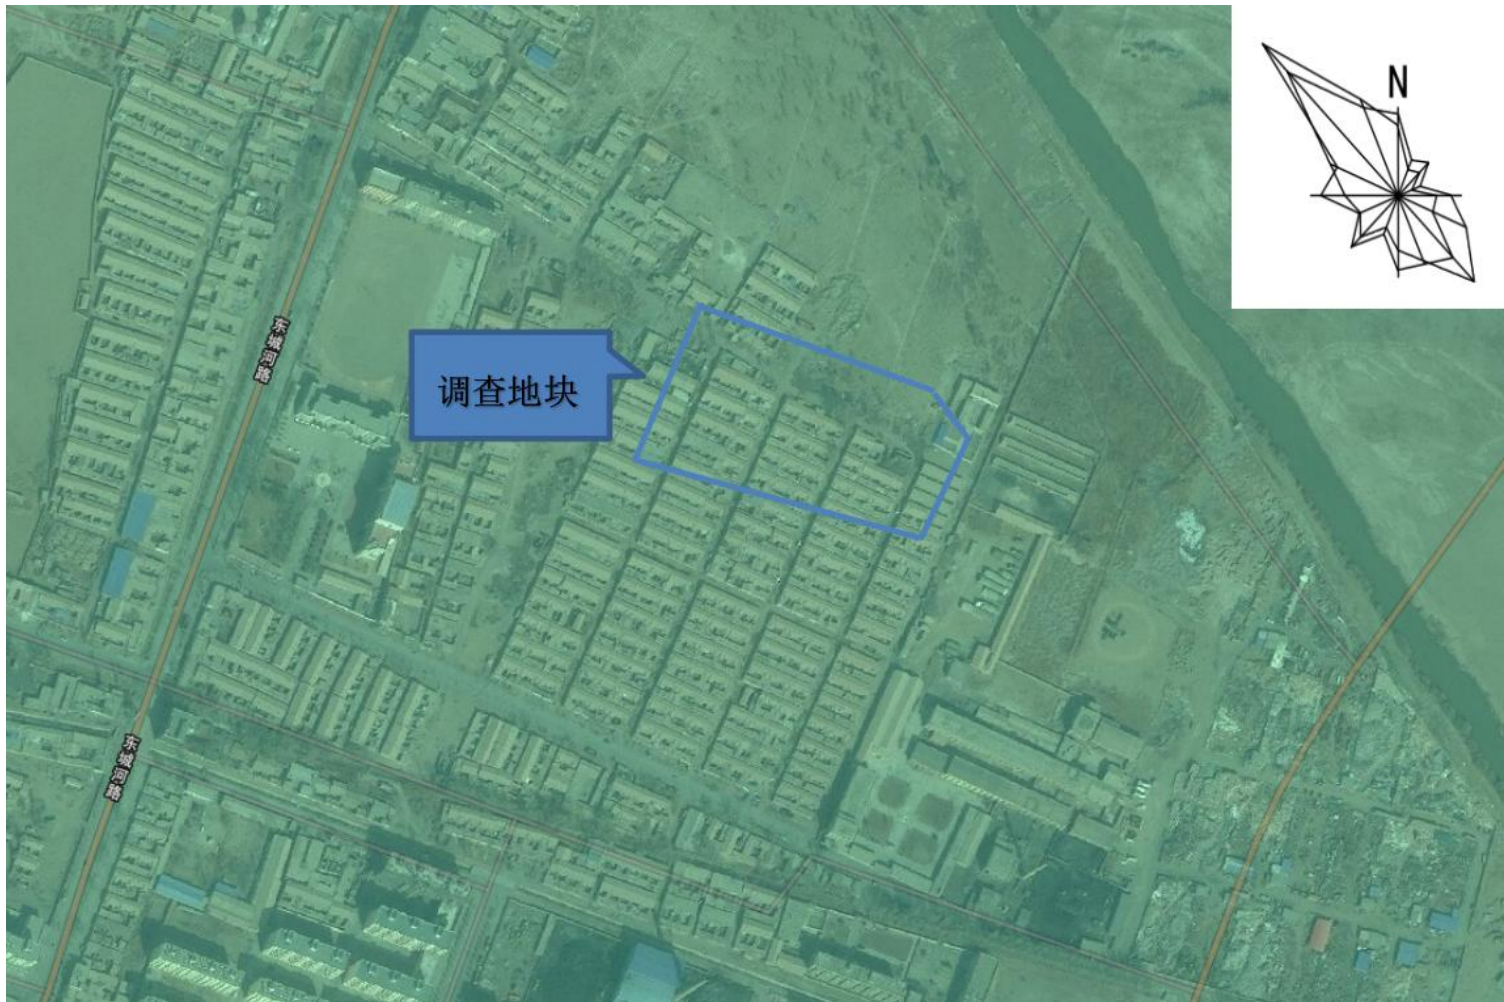
地块2014年影像

通过查阅资料，该地块最早遥感影像资料为2014年。根据遥感影像资料分析，2014年2月至2023年10月均为农用地和建设用地，建设用地处均为一层砖瓦结构房屋，农用地处常年荒废，未进行农业耕种，2024年9月该地块房屋已拆迁，地块显示为空地，现已进行围挡，场地内防尘网苫盖，2024年11月该地块出让修建高台县北河新村片区棚户区改造项目北河新村17号-22号楼建设项目，根据现场调

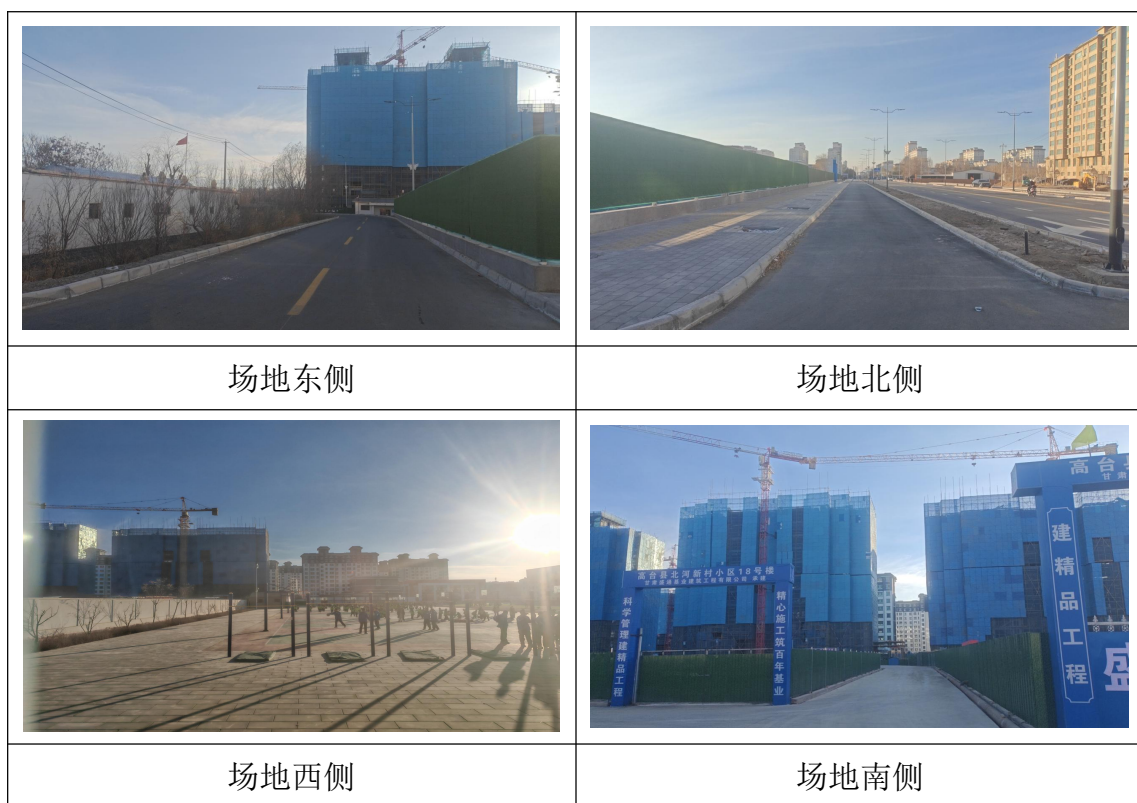
图5-2 地块访谈及现场踏勘情况

通过现场踏勘发现，地块周边1km范围内为农用地和建设用地，无工业企业。在现场踏勘过程中未发现土壤颜色、气味等异常，也未发现有有毒有害物质的使用和排放。在地块周边未发现工矿企业、规模化养殖场等可能导致土壤和地下水污染的情况存在。
